Seilsanierung bei freier Fahrt

Von Juli 2012 bis Oktober 2012 wurden die Seile der Schrägseilbrücke Obere Argen auf der A96 ca. 30 km vor Lindau durch die Alpin Technik und Ingenieurservice GmbH aus Leipzig saniert. Es war vorgesehen, die 22 vollverschlossenen Seile mit einem Durchmesser von 130 mm und einer Gesamtlänge von ca. 1.700 m mit dem in jüngster Zeit immer häufiger zur Anwendung kommenden Korrosionsschutzsystem ATIS Cableskin® dauerhaft zu konservieren.

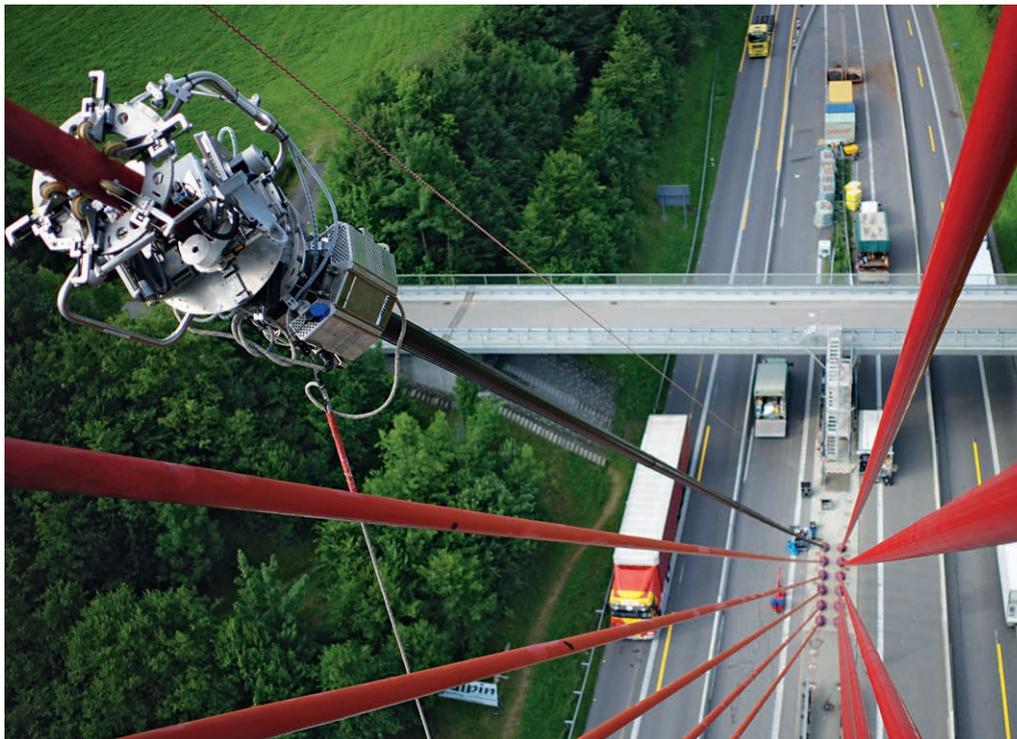
Bild 1. ATIS Seilroboter

Die Verwendung des ATIS Seilroboters mit visuellem Prüfmodul ermöglichte die Erstellung eines hochauflösenden Panoramabildes in der Originallänge eines jeden Seiles. Dieses Bild kann mit einer mitgelieferten Software bewertet und archiviert werden. Die 100 %ige visuelle Dokumentation erfolgte so als Ist-Zustandsdokumentation vor dem Korrosionsschutz der Seile und als Qualitätssicherungsdokumentation nach dem Applizieren mit ATIS Cableskin® innerhalb von jeweils 5 Tagen. Weiterhin wurden die Querschnitte der Seile mit magnetinduktiven Prüfverfahren durch ein externes Institut auf innere Drahtbrüche untersucht. Im Zuge der endoskopischen Prüfung der Seilendverbindungen sind Risse in der Beschichtung im Übergang vom Seil zum Seil-

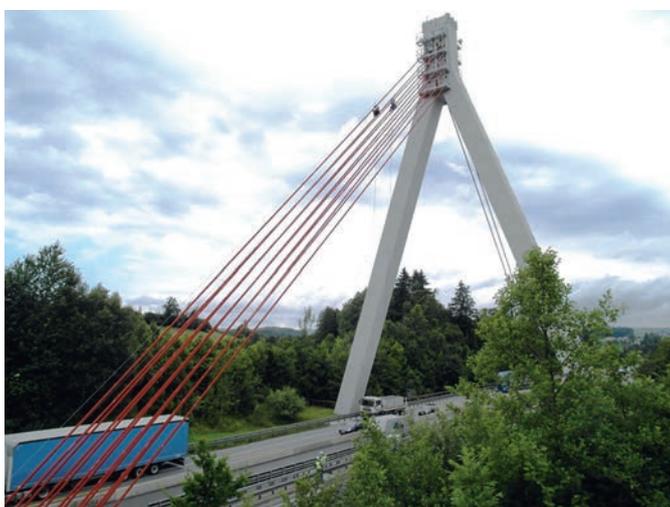
Bild 2. Die Seile der Schrägseilbrücke Obere Argen auf der A 96 in Bearbeitung durch die Alpin Technik und Ingenieurservice GmbH aus Leipzig

Die Arbeiten an der Erneuerung des Korrosionsschutzes mit ATIS Cableskin® nahmen für die 22 Seile mit einer Gesamtlänge von ca. 1.700 m und einer zu schützenden Oberfläche von ca. 700 m² inklusive aller Vorbereitungsarbeiten 26 Tage in Anspruch.

Für keine der Arbeiten wurden Verkehrssperrungen, Gerüste, Krane oder Hubsteiger benötigt. Damit ist das Seilsanierungsprojekt trotz umfangreicher Zusatzleistungen deutlich vor dem eigentlichen Fertigstellungstermin realisiert worden. Außerdem wurde so nicht nur dem hohen Qualitätsanspruch an die Dauerhaftigkeit der Maßnahme Rechnung getragen, sondern auch den Verkehrsteilnehmern, die ohne Stau die A 96 passieren konnten.

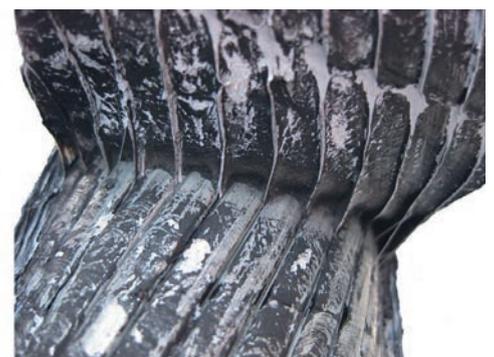
Bild 3. Kommt in jüngster Zeit immer häufiger zur Anwendung: ATIS Cableskin® zur dauerhaften Seilsanierung (Fotos: Alpin)

Dieses System, basierend auf der Verwendung von über 40 Jahren bewährten Butylkautschukbändern mit einer äußeren Lage PE, bildet eine durch Selbstverschweißung (Interdiffusion) hervorgerufene, nicht mehr trennbare Korrosionsschutzhülle, die für Einsätze in Meerwasser- und Industrielatmosphäre (C5-M und C5-I) geeignet ist und eine Lebensdauer von über 35 Jahren aufweist. Ein weiterer Vorteil des Wickelverfahrens liegt in der Ap-
