Effiziente und nachhaltige Seilprüfung an Rhone-Autobahnbrücke

Im Sommer 2014 führte die Alpin Technik und Ingenieur-service GmbH eine umfassende Prüfung der Seile an der westlichen Rhone Autobahnbrücke St. Maurice, Schweiz durch. Mit dem Einsatz hochmoderner Technik wurden die 10 Schrägseile sowohl auf der freien Länge als auch in den Verankerungsbereichen geprüft. Dabei wurden die Oberfläche der PE-Ummantelung, die ausinjizierten Paralleldrähte und die Verankerungsbereiche der Einzeldrähte zerstörungsfrei untersucht und für gut befunden.

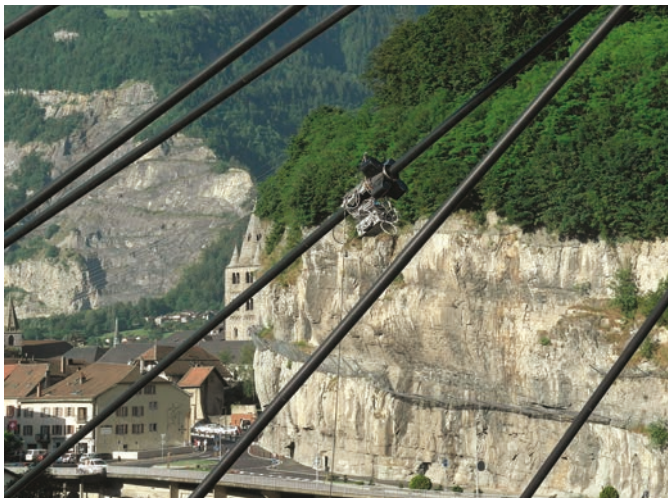
Zur Prüfung der Seiloberfläche nahmen die Techniker der Alpin Technik eine automatisierte visuelle Inspektion vor. Durch den Einsatz des ATIS Seilroboters mit visuellem Prüfmodul wird die visuelle Inspektion nicht nur sicherer und präziser durchgeführt, sondern auch äußerst effektiv (Bild 1). Mit einer Fahrtgeschwindigkeit von 300 mm/s erfasst der ATIS Seilroboter die komplette Seiloberfläche (360°) in hochauflösender Qualität bei nur einer Befahrung. Die gewonnenen Daten werden als Panoramabild erfasst. Diese hochauflösende Darstellungsform ermöglicht es, die eigentliche Begutachtungstätigkeit an den Schreibtisch zu verlagern.

Bild 1. ATIS Seilroboter mit visuellem Panoramabildmodul

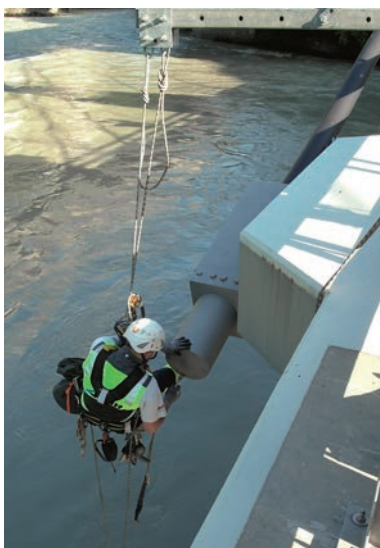
Bild 2. Techniker beim Öffnen der Verschlusskappen

Informationen über den Zustand der Drahtverankerungen konnten per Ultraschalluntersuchung gewonnen werden. Dazu wurden die Verschlusshauben und andere Anbauteile aller Verankerungen entfernt, um die Stauchköpfchen der Paralleldrähte zu erreichen (Bilder 2 u. 3). Die DMT GmbH & Co. KG konnte dazu als verlässlicher und erfahrener Partner für derartig spezielle zerstörungsfreie Untersuchungen gewonnen werden.

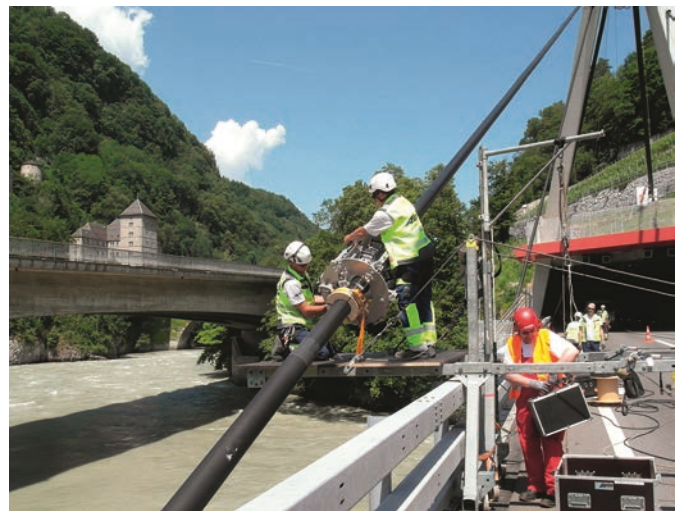
Bild 3. Aufsetzen der magnetinduktiven Prüfeinheit für Seile bis 250 mm

Eventuelle innere Schäden der Paralleldrähtebündel können per magnetinduktiver Seilprüfung sichtbar gemacht werden. Das gemeinsam mit der DMT GmbH & Co. KG und der EMPA entwickelte Prüfgerät ermöglicht eine zuverlässige, vollständige Querschnittsmessung auch bei Seilen mit großen Durchmessern bis 250 mm, wie an dieser Brücke. Zur Sättigungsmagnetisierung wird der elektromagnetisch betriebene Prüfkopf in zwei Teilen um das Seil herum aufgebaut und mit einer speziellen, schnelllaufenden Textilseilwinde am Seil entlang geführt (Bild 4). Bei leichten Prüfsystemen mit geringerer Magnetisierung können, wie sich in der Vergangenheit schon mehrfach gezeigt hat, z. B. Drahtbrüche im Inneren des Seils übersehen und dann wichtige Instandsetzungsmaßnahmen nicht ergriffen werden. Durchführungen von Seilen durch das Bauwerk bedürfen einer besonderen Aufmerksamkeit, stellen sie doch Bereiche schlechter Prüfbarkeit dar. Im Fall der Rhonebrücke verwendete man zu diesem Zweck ein 6 mm Endoskop mit beweglichem Prüfkopf, um den Zustand im Ringspalt zu untersuchen. Auch diese Untersuchungen (Bild 5) konnten durch die Verwendung von Seilzugangsverfahren in kurzer Zeit unter geringstmöglicher Verkehrseinschränkung realisiert werden.

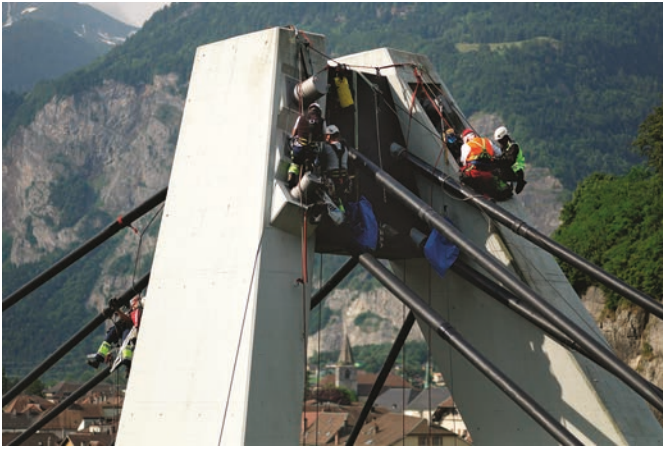
Bild 4. Endoskopie, Ultraschall und visuelle Untersuchung mit Seilzugangsverfahren
(Fotos: Alpin)
