Stopper korrosjon med tape

For første gang blir stålkablene ved en norsk hengebru korrosjonsbeskyttet med butyltape.

Det er i forbindelse med rehabiliteringen av Ophus bru i Hedmark at Statens vegvesen gikk for den «nye» korrosjonsbeskyttelsesmetoden.

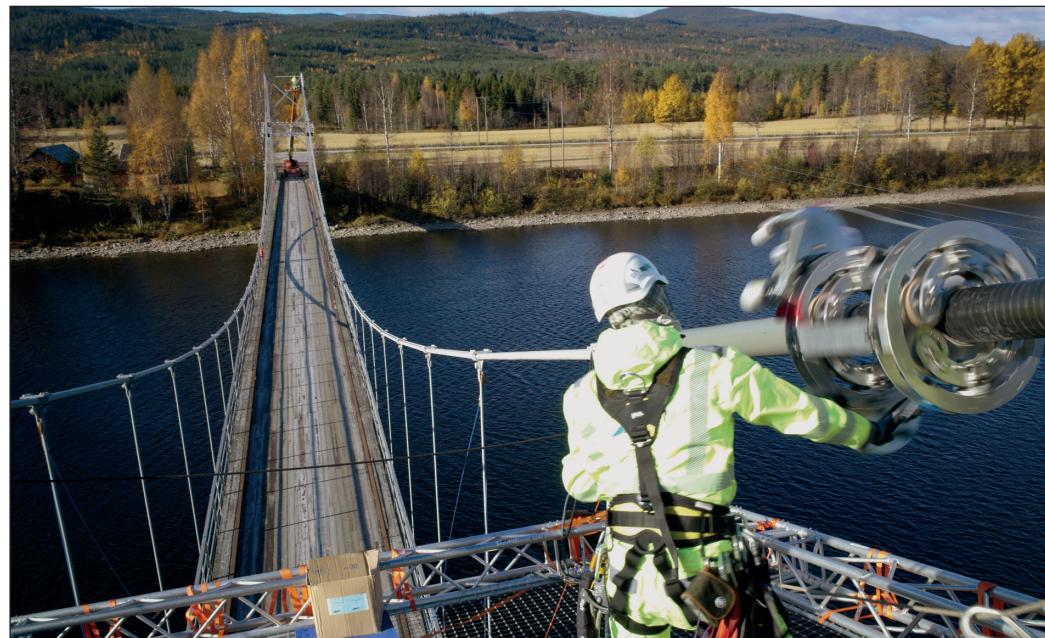
OPHUS BRU. Alpin Technik Leipzig har spesialisert seg på rehabilitering av kabelbruer og har blant annet utviklet roboter som spinner butyltapen oppover kablene. Det tyske selskapet rehabiliterete stålkablene ved Ophus bru i Hedmark i løpet av noen få uker i september og oktober.

– Når en korrosjonsprosess har startet handler det om å stoppe årsaken til korrosjonen, i dette tilfellet oksygen og vanndamp. Metoden går ut på å wrappe butyltape på kablene. Det vil si at tapen legges på lagvis med overlapp i skjøtene. Butyltapen oppfører seg nærmest som en væske som «kryper» inn i overflatens porer og underlag og stenger ute luft slik at korrosjonsprosessen ikke lenger kan fortsette i stålet, forklarer prosjektleder Bent Olsen i Betongrenovering Rehab.

Alpin Technik Leipzig har spesialisert seg på rehabilitering av kabelbruer og har blant annet utviklet roboter som spinner butyltapen oppover kablene.

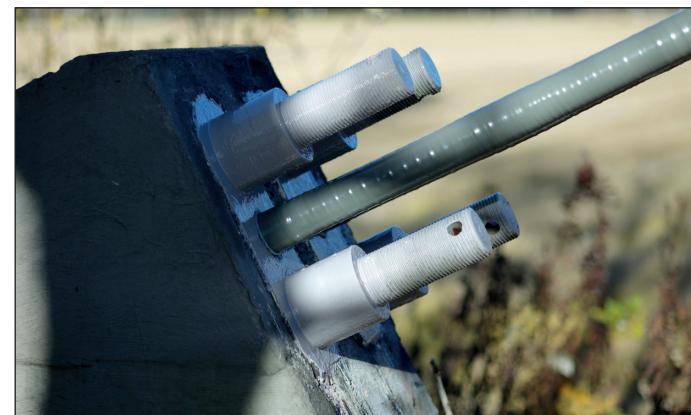
STOPPER KORROSJON. Slik ser kablene ut etter at de har fått korrosjonsbeskyttelse med butyltape. Ophus bru er den første hengebrua i Norge som er blitt rehabilert med denne metoden.
